## 首都高のお客さまサービスの取り組み

お客さまの声で

変わる首都高

2024

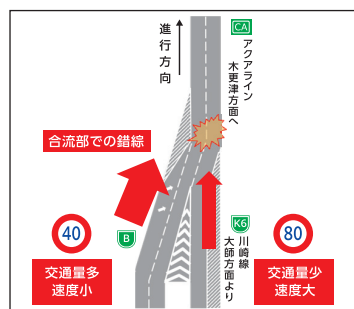
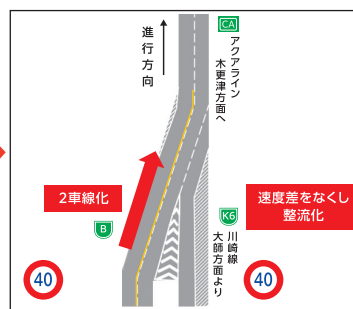
## 区画線の変更

川崎浮島JCTにおいてアクアライン方面へ向かう湾岸線(東西)と川崎線(上り)の合流が危険に感じるので対策をしてほしい。

交通量の多い湾岸線側を2車線化し、かつ合流時の規制速度の差を無くすことで合流部の整流化を行いました。

変更前

変更後

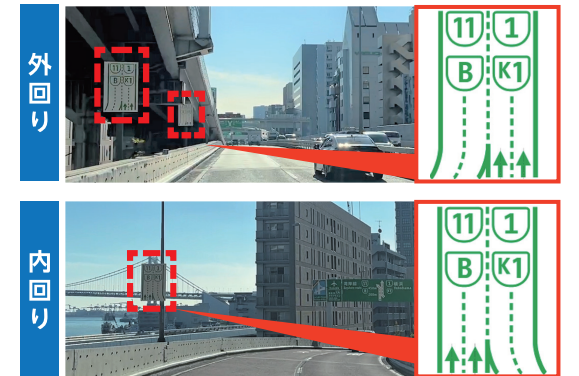
### 案内看板の改良・設置

浜崎橋JCT(下り)において浜崎橋  
JCT～芝浦JCT間の合流・分流間の  
長さが短く、車線変更しにくい。

都心環状線外回りからの連絡路に  
設置された案内看板を2箇所変更、  
内回りからの連絡路に1箇所新設しま  
した。

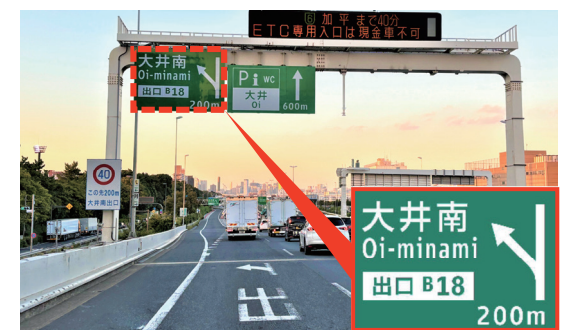
### 案内標識の設置

湾岸線(東行き)大井南出口の手前に  
大井PAへの案内標識があるため、  
PAに行くつもりが間違えて出口へ出  
てしまう。

大井南出口手前200mにある大井  
PAを案内する標識柱に、出口への案内  
を併設し、大井南出口と大井PAへの  
案内を分かりやすくしました。
